## Windows 프린터 드라이버 디더링 설정과 관련된 인쇄 문제

SATO Windows 프린터 드라이버의 디더링 기능에서 인쇄 문제가 발견되었습니다.

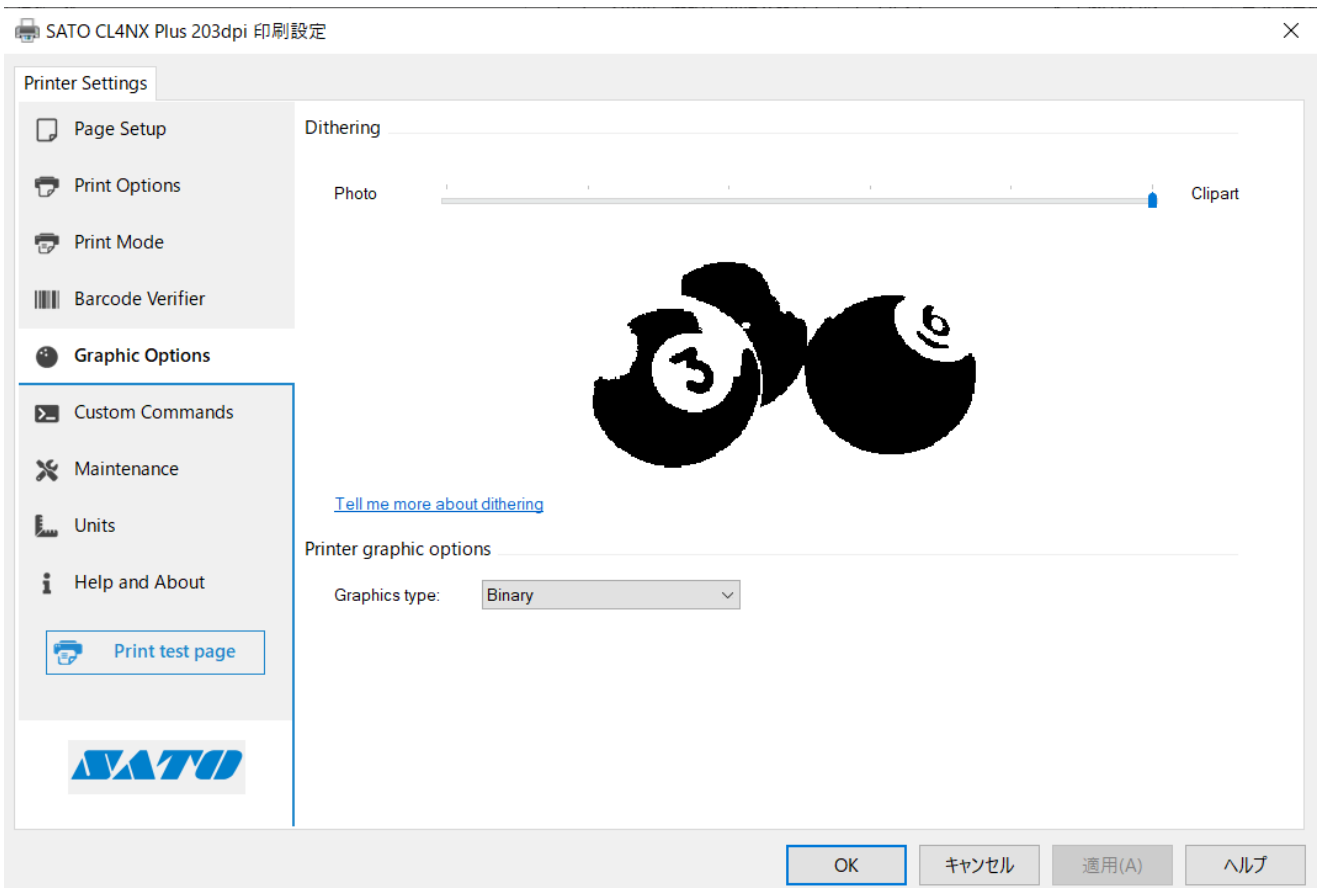
프린터 드라이버 버전 8.4.9.27651 의 디더링 설정을 기본값("Clipart")에서 변경할 때 오류가 발생했습니다.

Windows 프린터 드라이버 8.4.9.27651 을 사용하여 인쇄하고 디더링 설정을 기본 설정("Clipart")이 아닌 다른 설정으로 변경하면 인쇄 결과가 이전 버전의 드라이버와 다를 수 있습니다. 이는 디더링 기능 실패로 인해 발생하며 인쇄 레이아웃에 톤 표현(색상 또는 계조 이미지)이 있을 때 더 잘 보일 수 있습니다.

1. 영상에 그레이스케일이 없는 경우 기본 디더링 설정(Clipart)을 사용하십시오.
2. 디더링 설정을 기본값이 아닌 다른 설정(Clipart)으로 변경해야 하는 경우 [여기](#)에서 이전 드라이버 버전을 다운로드하십시오.
